Datum : 25-01-2017
Produkt : XR / HR
Datum zveřejnění : January 2017

Řešení výskytu závad:

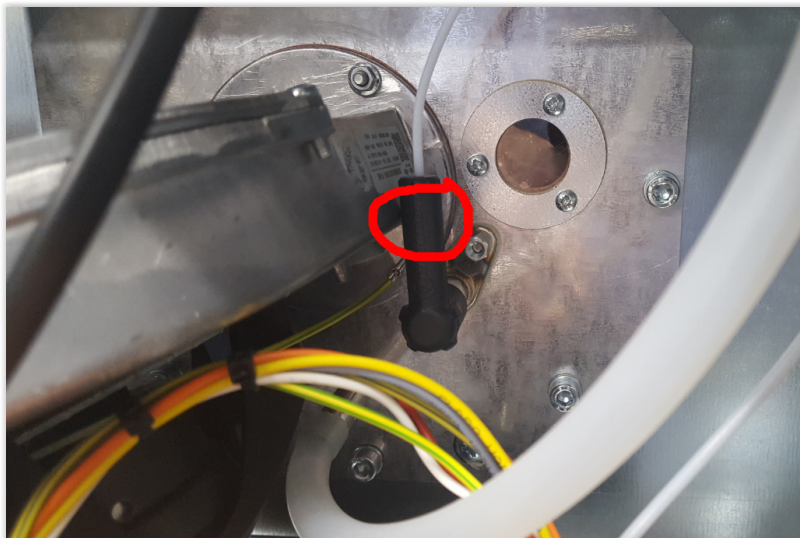
- Z praktických zkušeností nutno brát zřetel na chybné zapojení zapalovací elektrody, která se nesmí dotýkat stěny ventilátoru

V některých případech se koncovka zapalovací elektrody může dotýkat stěny ventilátoru. To může být důvod ke špatnému nebo hlučnému zapalování.

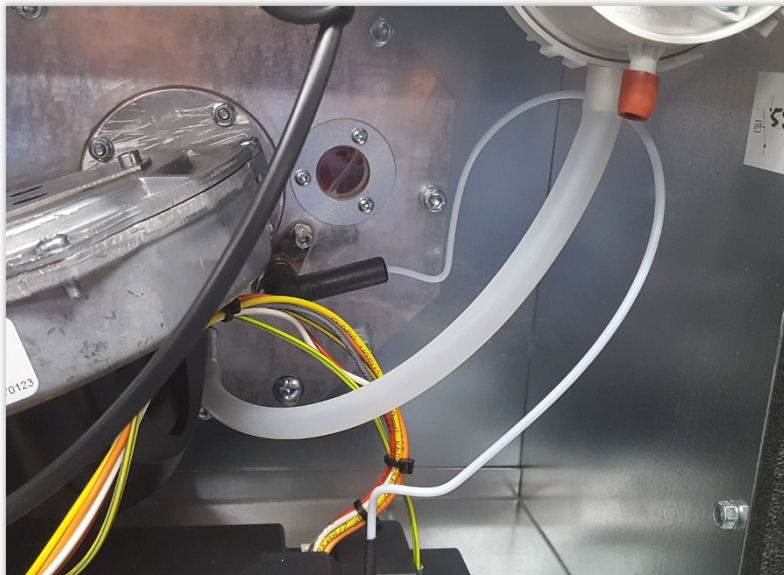
V případě nedodržení může dojít k poškození řídicí desky.

V takovém případě otočte koncovku zapalovací elektrody směrem od stěny ventilátoru. Dále přívodní zapalovací kabel zformujte tak, aby se nedotýkal žádných vodičů, žádných kabelů.
